**CONSOLIDACION, RESTAURACION Y CERRAMIENTO  
DEL YACIMIENTO ARQUEOLOGICO DEL CASTELLON,  
GALERA ( GRANADA )**

**Marcelino Martín Montero, Dr. Arquitecto, 2010.**

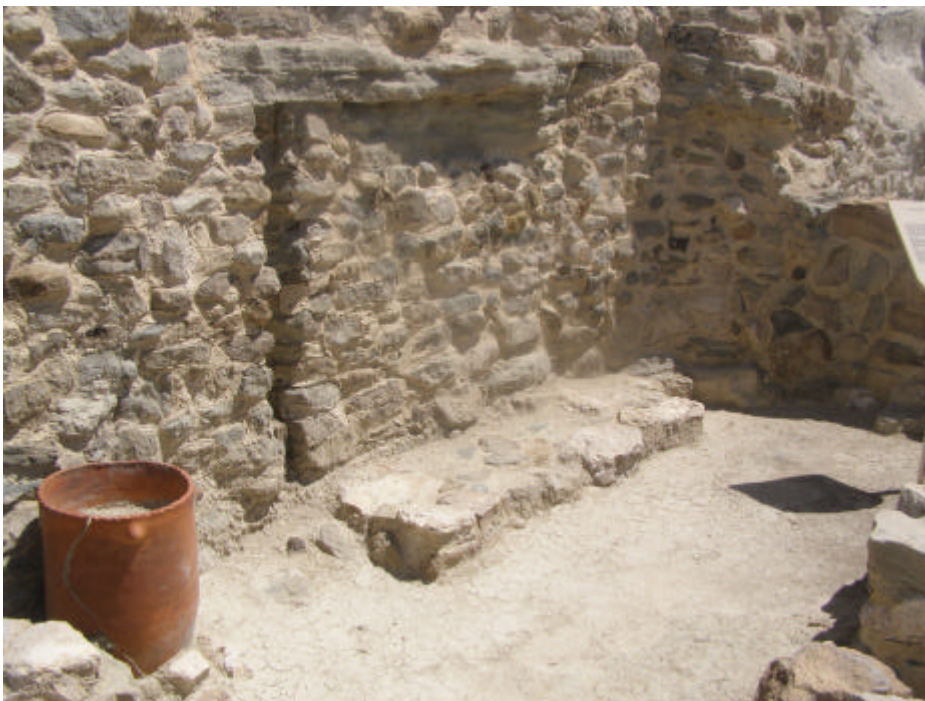
Muro posterior de una vivienda de la terraza intermedia que cubre el corte de la roca.

Se puede apreciar también el corte vertical de la inserción del poste de madera para soporte de la cubierta

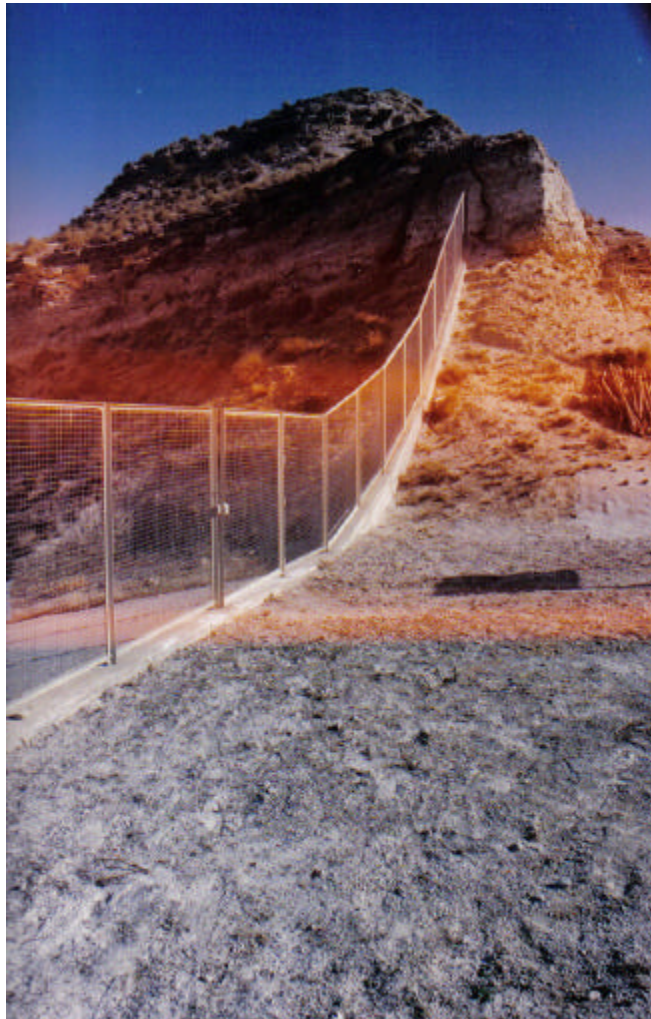
Vista del cerramiento del yacimiento, realizado siguiendo la máxima pendiente del terreno y paralelamente a la muralla de la acrópolis

Se ha elegido la malla electrosoldada como material de cerramiento de tal forma que permita la visión a su través y cause el menor impacto posible en su situación contrastada en el fondo del paisaje. Su adaptación, paralela a la pendiente del terreno, le confiere un perfil de catenaria que facilita su integración.

La rigidez se consigue mediante ángulos perimetrales de acero que sirven de marco a cada paño, de dos metros, en que se subdivide el conjunto. La estabilidad y anclaje al suelo se realiza mediante el embebido de los angulares verticales en un murete de hormigón en masa que sirve de cimiento y sobresaliendo del terreno unos 50 centímetros permite su utilización como ligera contención de las tierras que posibilita la explanación de la zona de acogida.

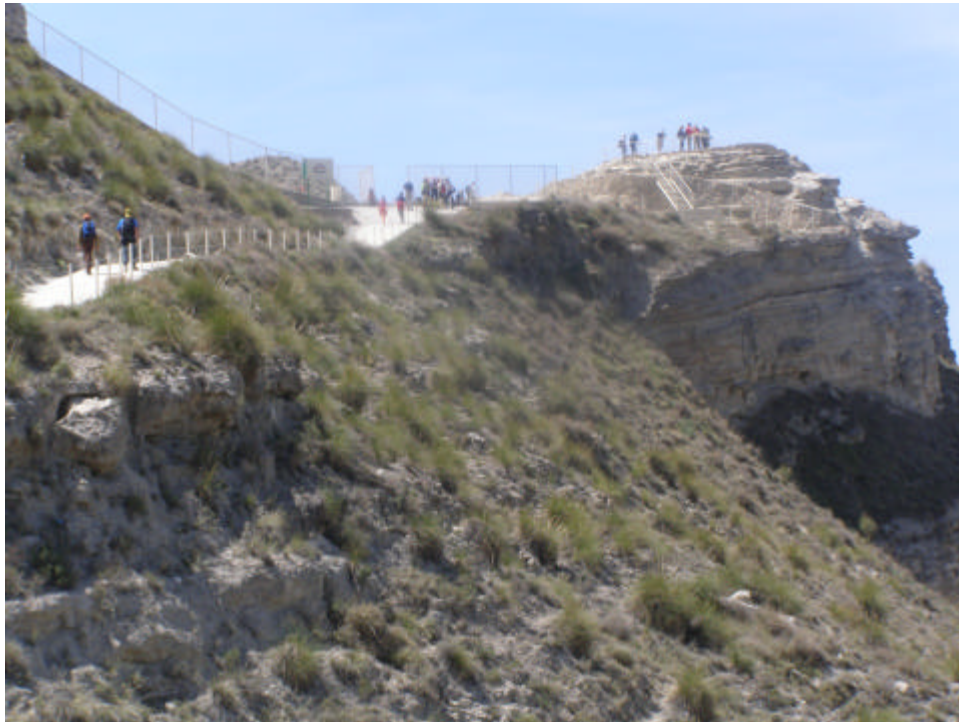
La estrecha senda de acceso sobre la ladera se ha transformado en un cómodo y amplio camino

Al igual se ha efectuado en ella un terraplenado con ampliación del ancho y mejora del perfil longitudinal y transversal. De tal forma que el acceso, utilizado para la aportación de materiales a la obra, se realiza ahora de forma más cómoda y segura. Así la simple y estrecha vereda ya se ha transformado en un camino en el que se pueden cruzar cómodamente dos o más personas.

El suelo se ha mejorado con una aportación de grava y compactación.

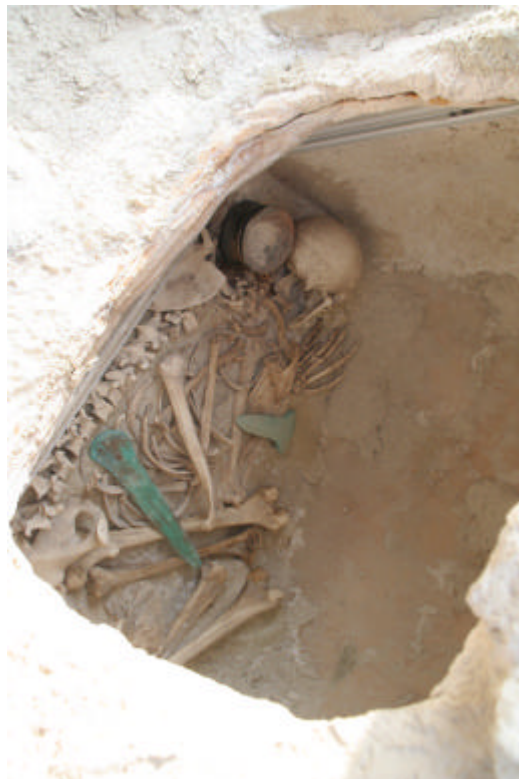
Tumba restaurada, con posterioridad, donde se han ubicado reproducciones de los huesos así como del ajuar

Atendiendo a la tipología y su estado de conservación se ha utilizado en los cortes la rasilla cerámica para formación de la bóveda y posterior enfoscado con mortero, en los casos de tumbas destruidas por los clandestinos, y realizado y colocación de las tapas originales constituidas por lajas de piedra.

En el caso de las excavadas en el suelo y en el de las excavadas en cortes pero en relativo buen estado de conservación se han restaurado los paramentos con enfoscado de mortero y posterior mezcla con las tierras procedentes de la limpieza del propio habitáculo.

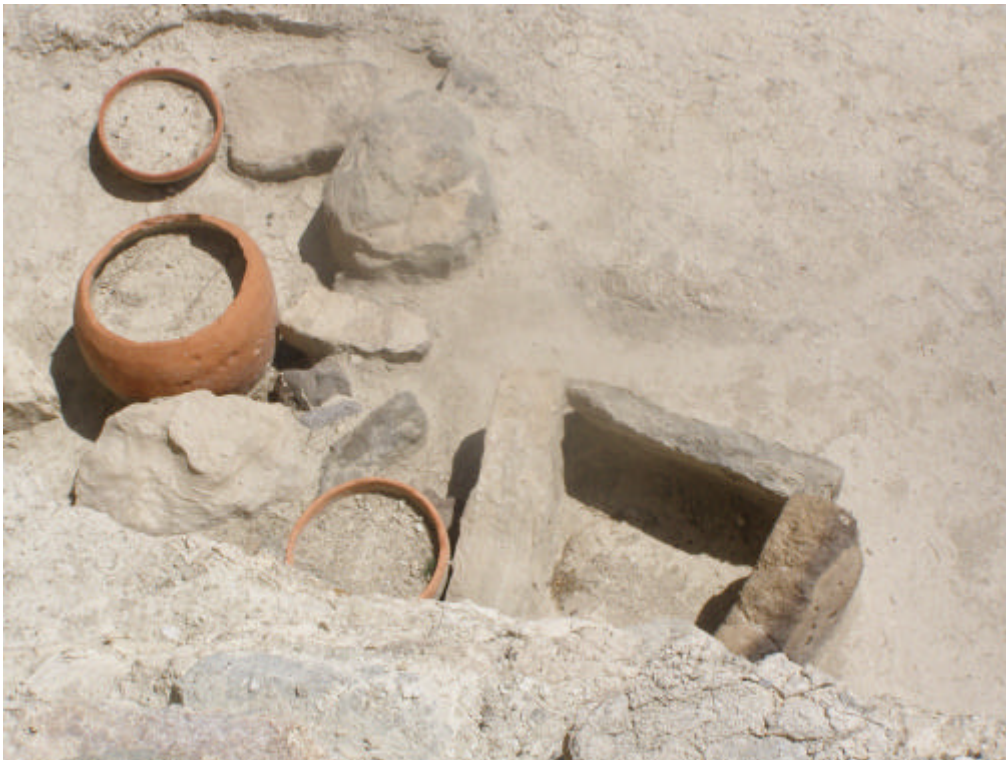
Mobiliario reproducido en una vivienda

En realidad ha consistido en la colocación o consolidación de aquellos elementos que estuvieron al servicio de las propias viviendas del poblado o que tuvieron un uso más colectivo.

Así en el primer caso tenemos hogares, bancos o molinos de mano. En el segundo algún molino de grandes dimensiones.

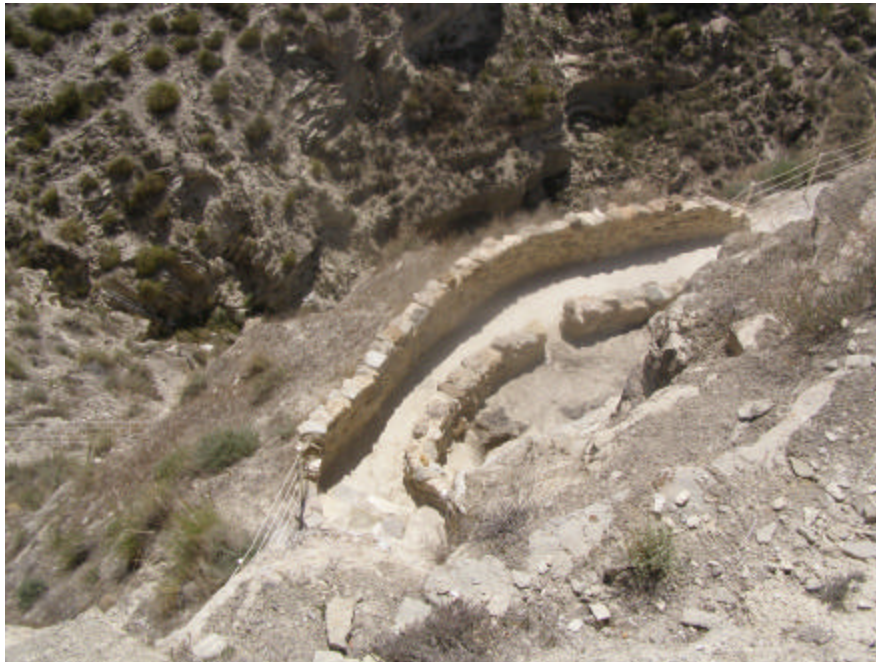
Cortado de la terraza intermedia con la protección conservada y recrecida y la nueva que se prolonga en sus laterales

El borde de los cortados se ha delimitado mediante pretilos constituidos por tres cables trenzados y tensados que atraviesan tubos verticales de acero galvanizado insertos en muretes de hormigón en masa empotrados en el terreno. Estos muretes y por tanto las protecciones se acomodan al perfil del terreno en cada lugar, excluyendo las nivelaciones.

Tan sólo en un lugar, delante de la vivienda situada en la zona baja de la plataforma intermedia, se ha realizado un auténtico pretil de fábrica de piedra y ha sido por la existencia de vestigios arqueológicos de que ya lo hubo en ese sitio.

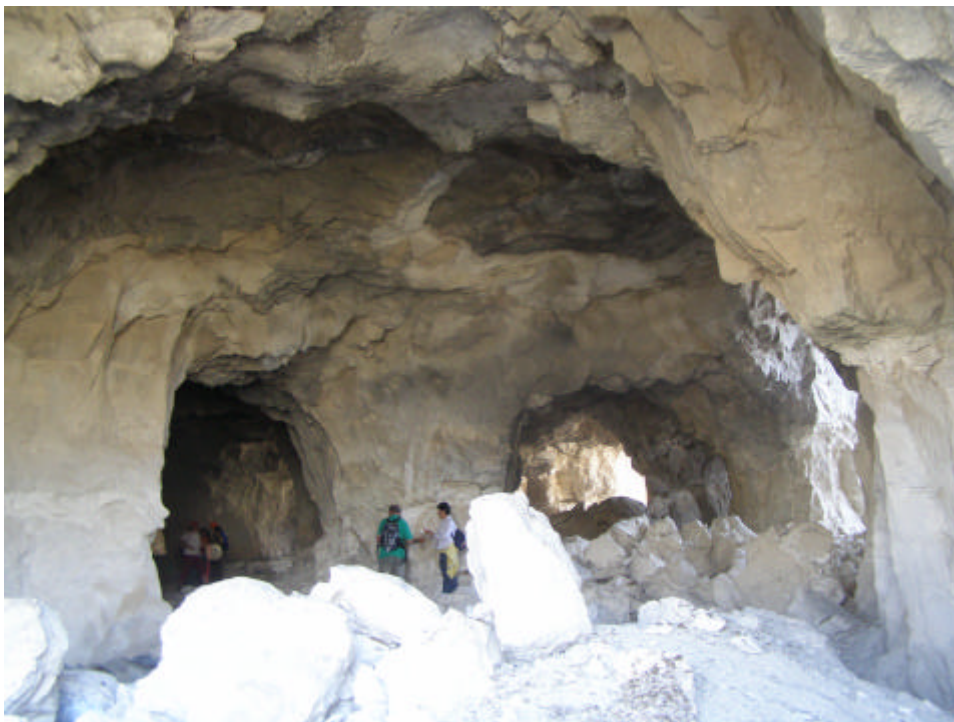
Base del espolón sobre el que se asienta el yacimiento con las galerías y oquedades producidas con voladuras durante su explotación para extraer la piedra yesífera

Sin olvidar un futuro análisis necesario y detallado de la constitución de la base del espolón, junto al camino, y la consolidación de la misma de tal manera que pudiera ser ampliada en un futuro la visita mediante el acceso y recorrido de este interesante espacio interno, unido a los procesos históricos de extracción minera.

En una posterior fase sería deseable acometer, además del estudio y consolidación de la base del yacimiento, que parece imprescindible; la consolidación de estructuras aún ocultas por no haber concluído la excavación sistemática y la recuperación de instalaciones colectivas como la zona de estabulación situada al Oeste en el límite de la terraza intermedia junto al cortado; y la reconstrucción, aunque sea con carácter experimental y de investigación, de estructuras delicadas como los tabiques de yeso, con o sin cañizo interpuesto, que separaban espacios dentro de las propias viviendas.

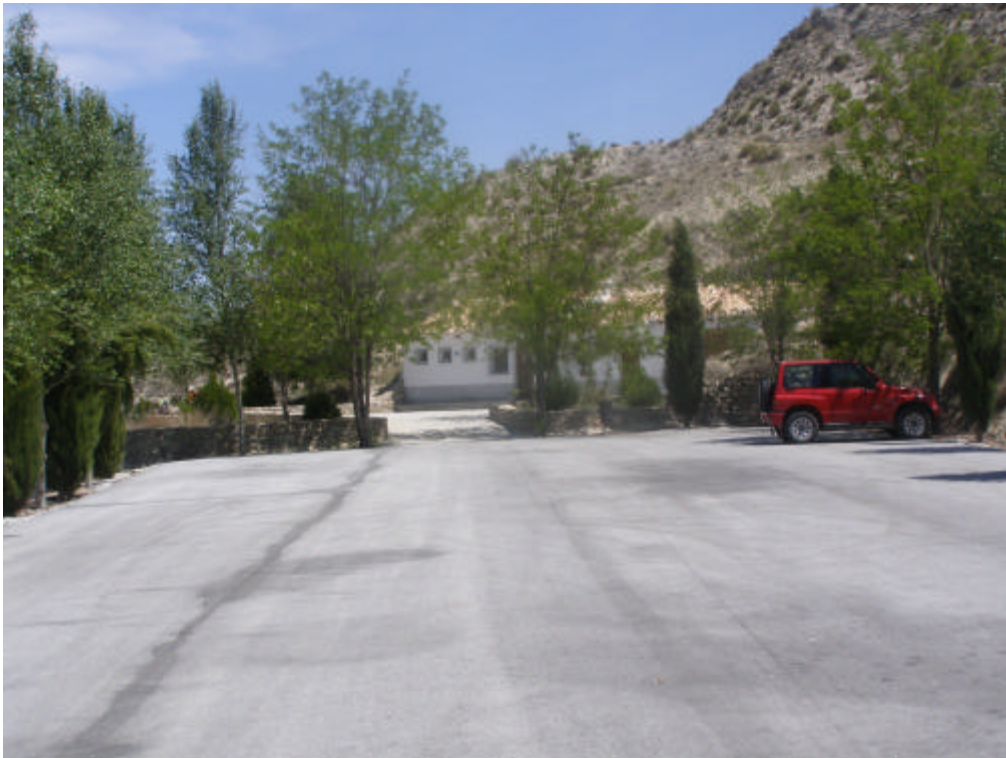
Aparcamiento y al fondo un pequeño centro de recepción

Se ha efectuado un terraplenado, es decir excavación y relleno con las tierras aportadas, del terreno existente en una cota superior al camino carrozable de acceso y situado al pie de la senda que asciende hasta el yacimiento. Los acabados perimetrales han sido en talud buscando la mayor integración con el terreno circundante. El suelo, con aportación de grava exterior, ha sido compactado.

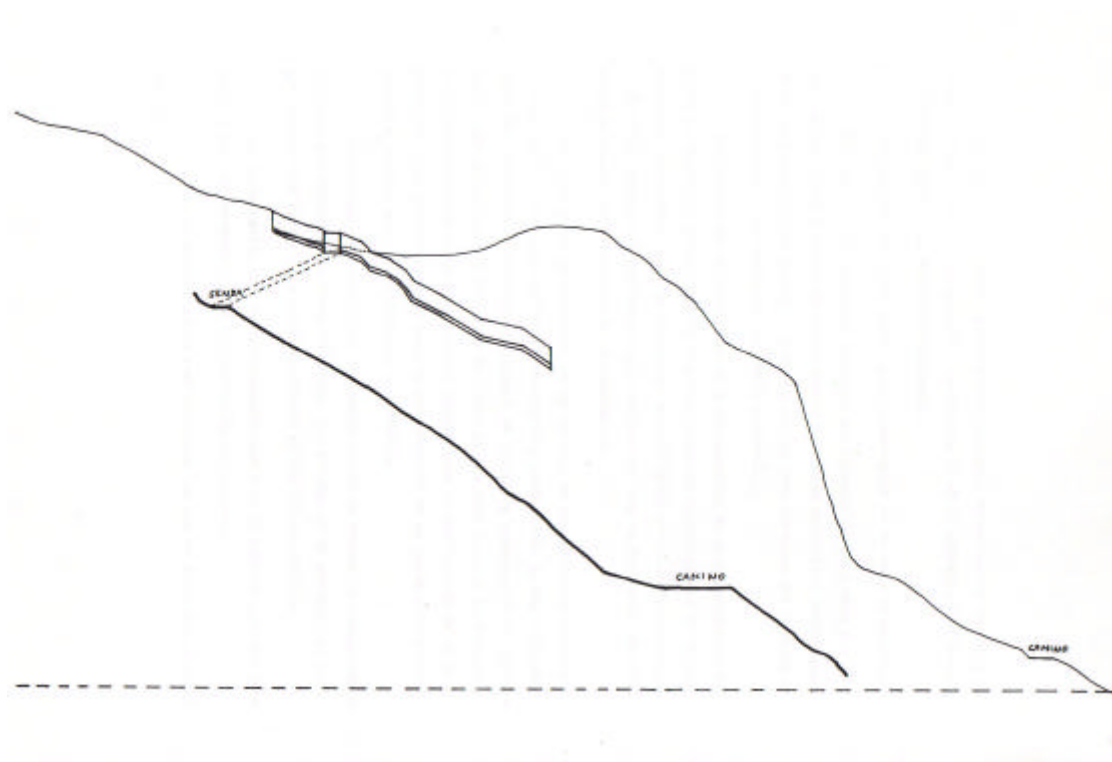
Perfil de la cerca paralelo a la pendiente del terreno

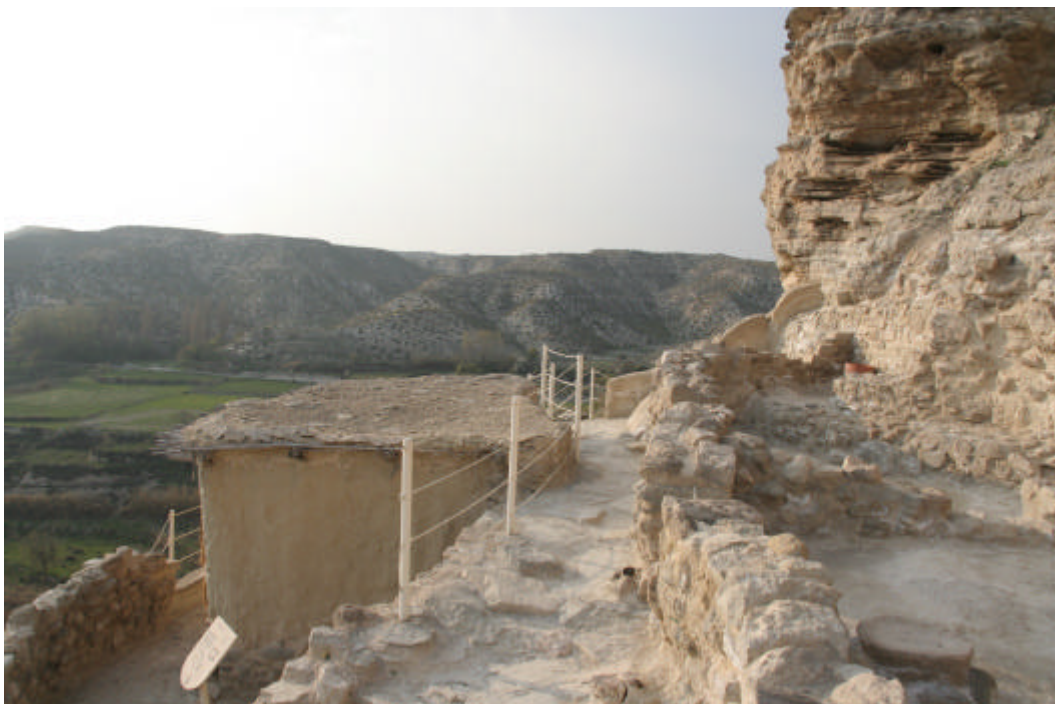
Vivienda reconstruida entre dos calles en la terraza intermedia

También se han hecho intentos de materialización de la vida del poblado con la reconstrucción de una posible vivienda situada en la terraza intermedia.
